2021 年度中央财政重点生态保护修复治理项目

# 鲁山县 2021 年历史遗留废弃矿山 修复治理项目 勘察报告

承担单位：鲁山县自然资源局

勘察单位：河南省资源环境调查四院

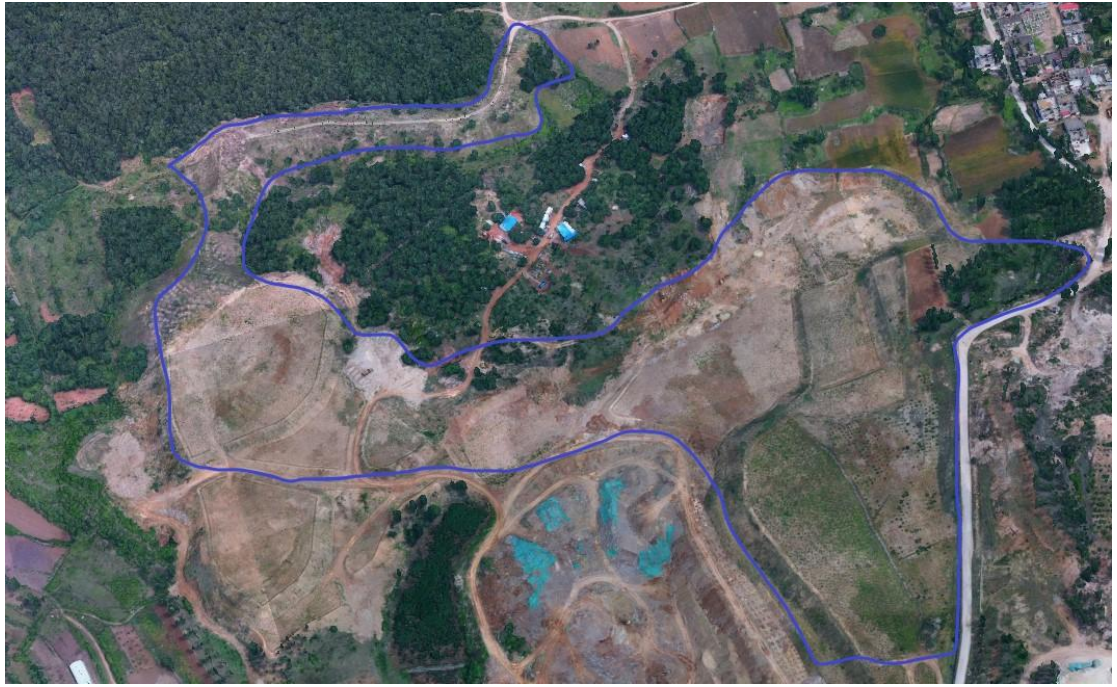
图 2-5 勘察区 1 地形地貌（镜头朝向 67°）

勘查区 1 位于张店乡庙东村以东，朱家沟村以西山坡附近。形状为一不规则多边形，总体地势呈东西向展布，四周高中部低。勘查区最低点位于勘查区中部，海拔高程+195.73m，最高处位于勘查区西北顶部平台处，海拔高程+225.01m，相对高差 29.28m。勘查区部分区域已初步治理，形成多个平台，平台长度 40-235m 不等，平台宽度 45-123m 不等，平台边坡坡角 23-45°。勘查区北部偏东有 2 处边坡。边坡坡度相对较缓，45° 左右，边坡总体高度 5m 左右，延伸方向 54°，延伸长度 55-96m，面积 1356.84m<sup>2</sup>。边坡整体坡度缓，高度小，处于稳定状态。勘查区东部堆放大量渣堆，堆放年限大于 5 年，基本沉降完成，坡度约 35°，为自然休止角，渣堆分选较差，含块状灰岩粒径约 50cm，含粘土岩粒径约 10-30cm，且夹杂少量粘土，渣堆体积约 1224.92m<sup>3</sup>。

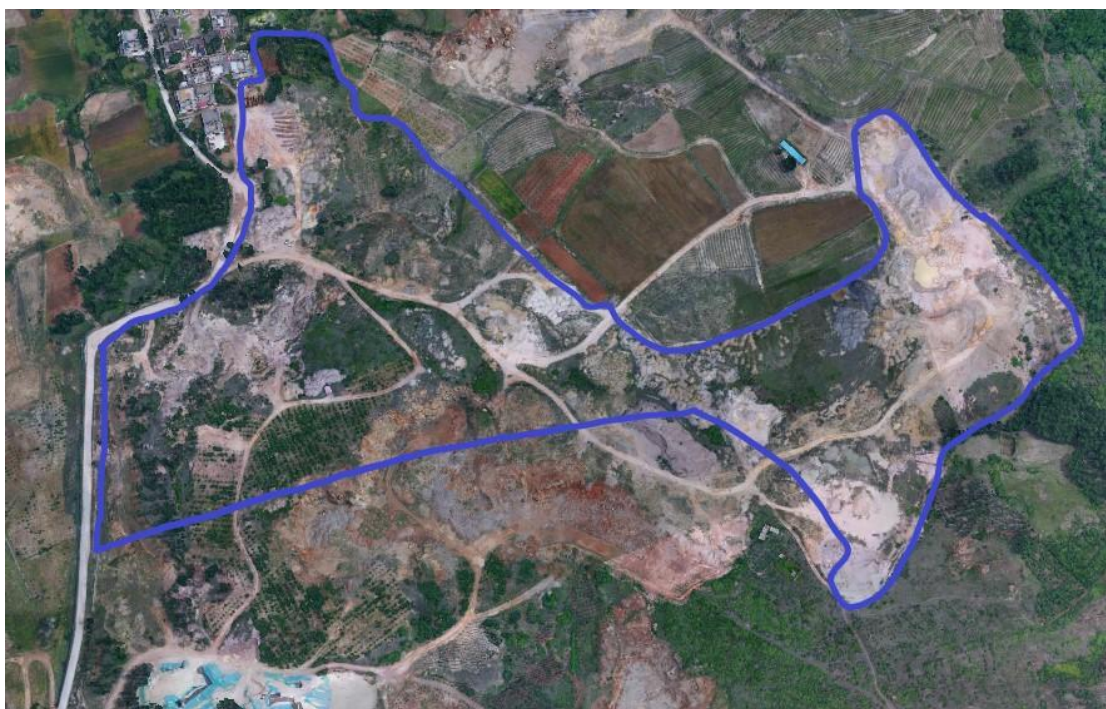
图 2-6 勘查区 2 地形地貌图（镜头朝向 92°）

勘察区 2 为不规则多边形，平面形状呈“蝴蝶”状，两边宽中间窄，总体地势呈东西向展布。勘察区最低点位于西南角，海拔高程+206.31m，最高处位于勘察区西南顶部平台处，海拔高程+243.20m，相对高差 36.89m。勘察区西南靠中部，有一处呈 W 状分布边坡，坡面多黄色堆积碎石，局部边坡顶部有危岩体需要清理，安全隐患较大。其余多为土质、碎石边坡，边坡整体坡度缓，高度小，处于稳定状态。勘察 2 区有大量渣堆，渣堆基本沉降完成，坡度约 45°，为自然休止角，渣堆分选较差，含块状灰岩粒径约 50cm，含粘土岩粒径约 10-30cm，且夹杂少量粘土，渣堆体积约 27580.30m<sup>3</sup>。

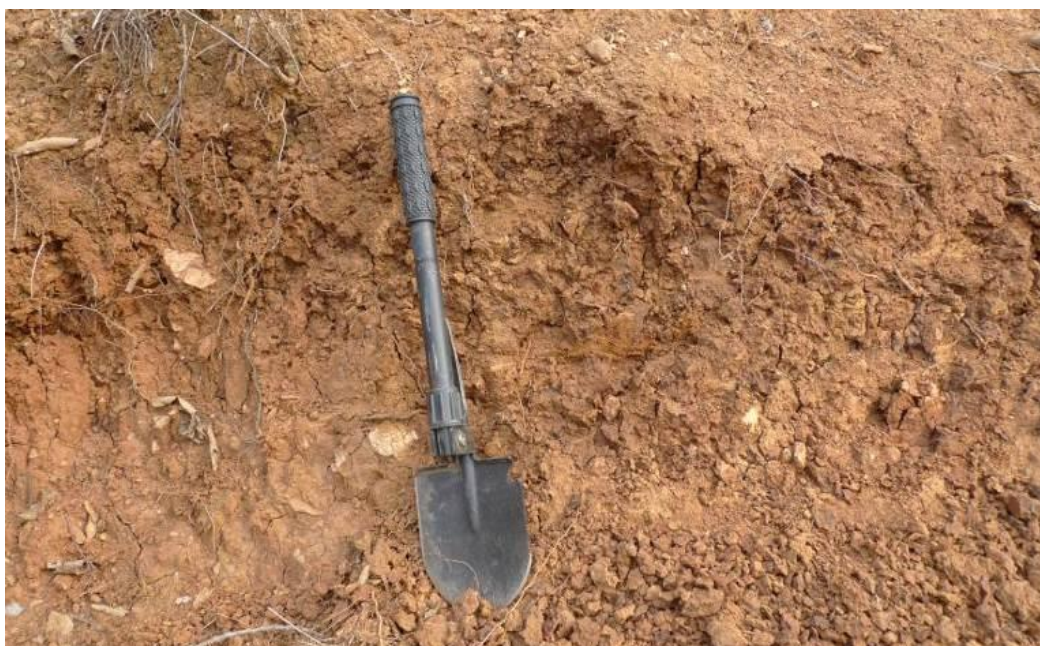
图 2-7 典型土壤剖面

勘查区内土壤类型主要为薄层硅铝质粗骨土、薄层硅铝质黄棕壤性土。粗骨土占可利用土壤面积的 41%，黄棕壤占可利用土壤面积的 59%。现场调查时在各损毁区挖掘了土壤剖面，采集土壤样品，经分析，勘查区范围内相同地类表土层厚度基本一致：旱地主要为黄棕壤，表土层厚度 0.50~0.55m，有林地、其他草地等主要为粗骨土，表土层厚 0.45~0.55m（典型剖面见图 2-7）。黄棕壤土壤养分含量：全氮 0.8g/kg，有效磷 1.85mg/kg，速效钾 65mg/kg，有机质 5.5g/kg，PH 值 5.0，该土壤处于国家养分分级 5-6 级水平，土壤肥力低，土壤理化性状差，不利于作物生长。

粗骨土土壤养分含量：全氮 0.6g/kg，有效磷 1.72mg/kg，速效钾 55mg/kg，有机质 5.0g/kg，PH 值 5.0，土壤理化性状差。

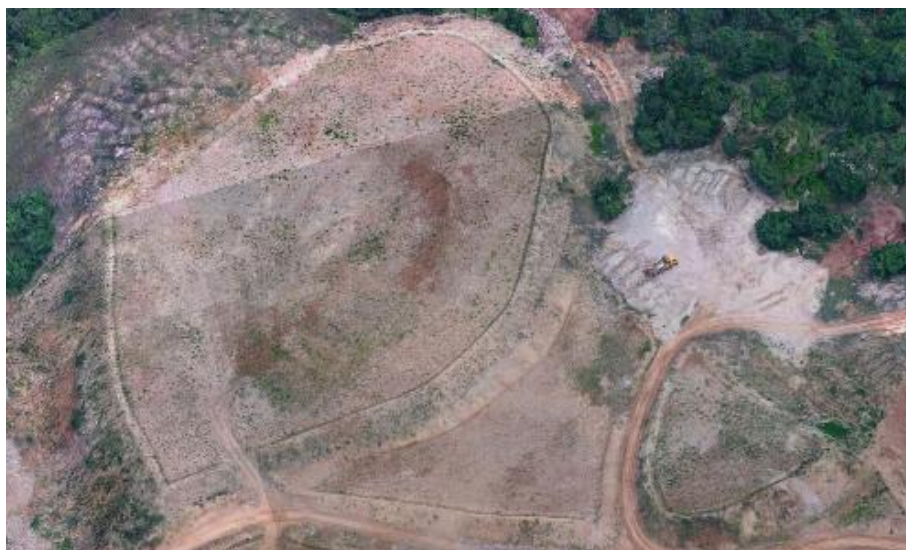
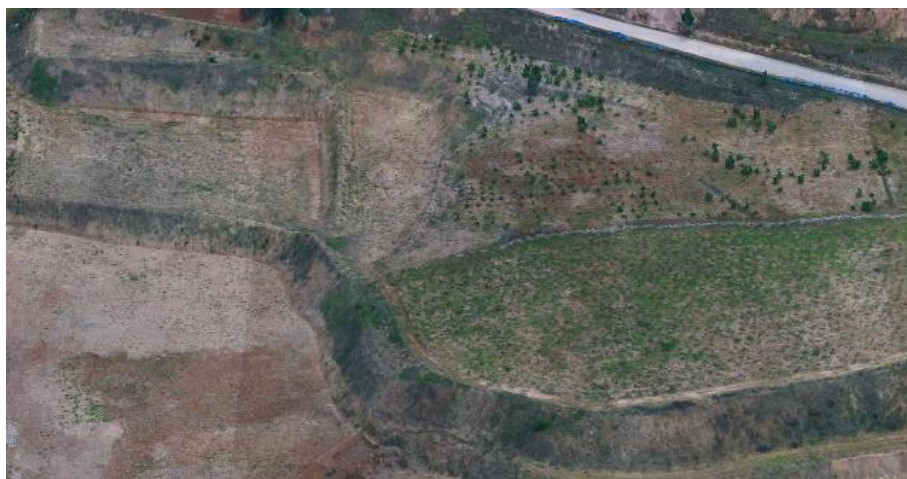
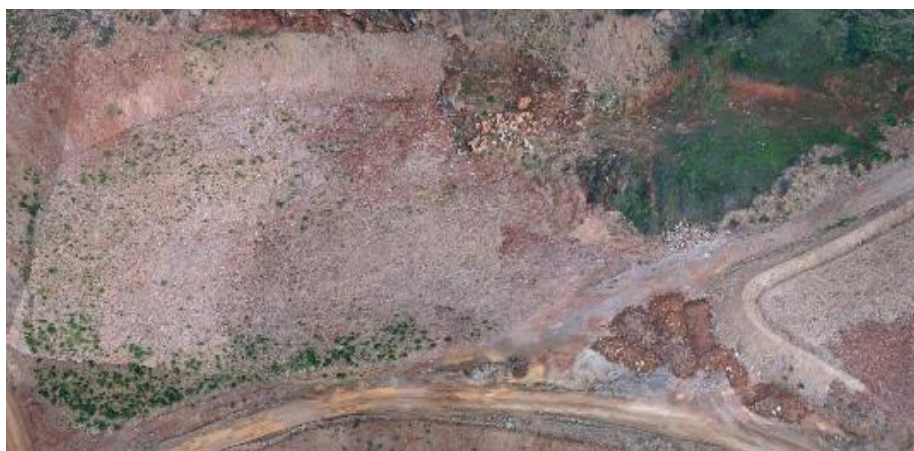
勘查区山体、地表岩石裸露，植被稀少，原生的地形地貌破坏严重。形状为一不规则多边形，总体地势呈东西向展布，四周高中部低。勘查区最低点位于勘查区中部，海拔高程+195.73m，最高处位于勘查区西北顶部平台处，海拔高程+225.01m，相对高差 29.28m。勘查区部分区域已初步治理，形成多个平台，但治理效果差，平台上堆积大量碎石，植被难以生长。平台长度 40-235m 不等，平台宽度 45-123m 不等，平台边坡坡角 23-45°。

图 3-1 勘查区 1 已初步治理完成的平台（镜头朝向 126°）

图 3-2 勘查区 1 已初步治理完成的平台（镜头朝向 239°）

图 3-3 勘查区 1 已初步治理完成的平台（镜头朝向 91°）

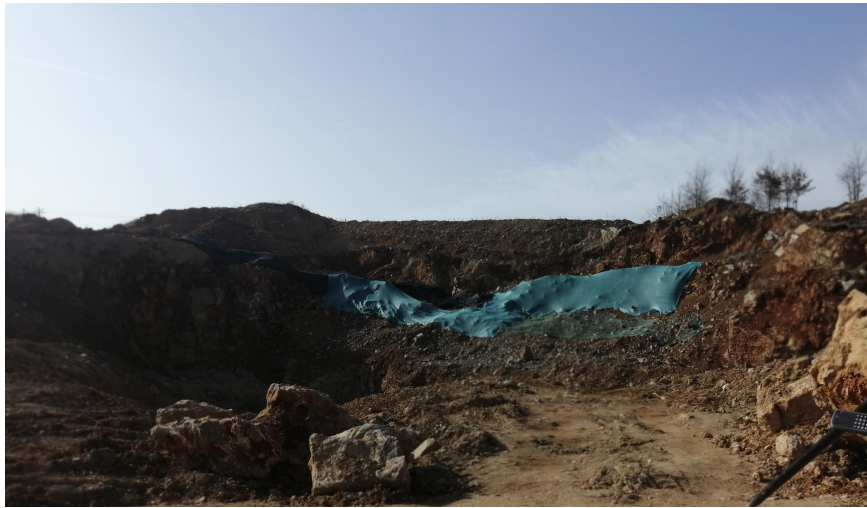
图 3-4 勘查区采坑 1 照片 (镜像 67°)

采坑 CK1: 分布于勘查区北部偏东, 呈“山”字状分布, 最高高程点为+213.24m, 坡顶分布有 2 个边坡, 最底高程点为+220.08m, 相对高差为 6.84m, 边坡宽约 30m, 边坡坡角 55~86°。采坑占地面积约为 2629.14m<sup>2</sup>。边坡岩性为石灰泥岩, 风化程度一般, 边坡基本稳定。

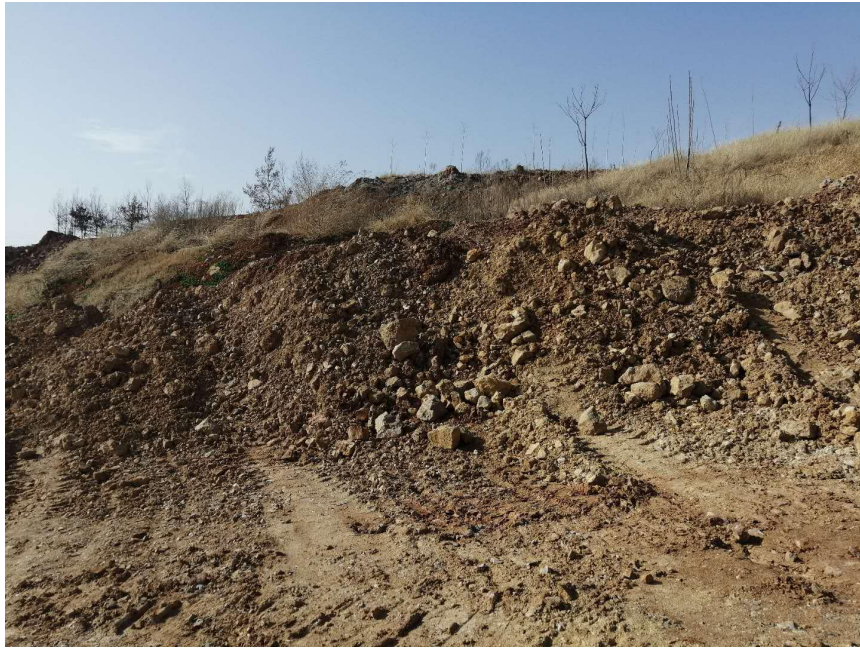
图 3-5 勘查区 1 渣堆照片（镜像 143°）

渣堆堆放于勘查区东部, 坡度约 35°-45°, 为自然休止角, 渣堆分选较差, 含块状灰岩粒径约 50cm, 含粘土岩粒径约 10-3

0cm，且夹杂少量粘土。渣堆占地面积 0.21 公顷（3.15 亩），渣堆体积约 1224.92m<sup>3</sup>。

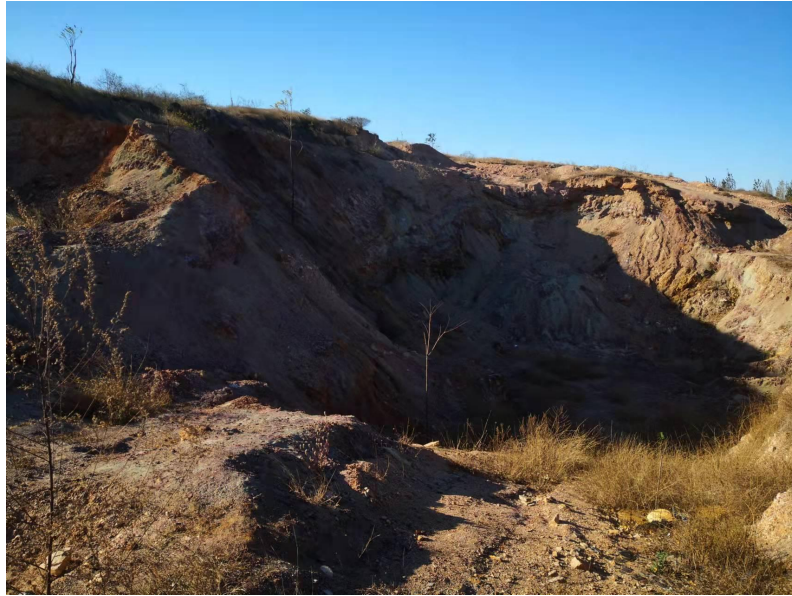
图 3-6 勘查区 2 采坑 1 照片（镜像 167°）

采坑 CK1：分布于勘查区西北中部，规模较小，为露天采坑形成，平面呈椭圆状形态，最高高程点为+240.19m，坡脚分布有 1 个平台，最底高程点为+226.77m，相对高差为 13.42m，采坑最长处约 53m，最宽处约 35m，占地面积约 2392.49m<sup>2</sup>。边坡坡角 65~80°，边坡岩性为石灰泥岩，风化严重，边坡基本稳定。坡脚可见少量松散堆积物，结构松散，透水性较强。局部边坡顶部有危岩体需要清理，安全隐患较大。采坑占地面积约为 1725.42m<sup>2</sup>。

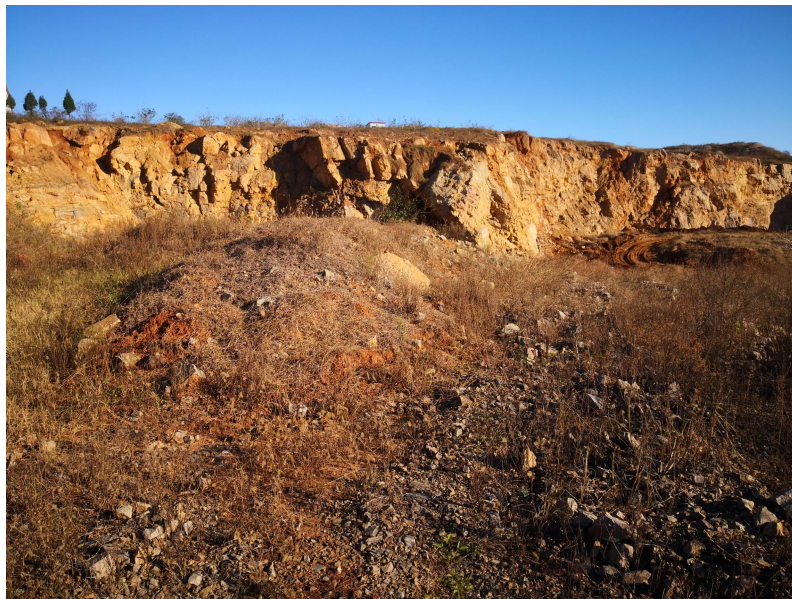
图 3-7 勘查区 2 采坑 2 照片（镜像 52°）

采坑 CK2：分布于勘查区西南部，呈 W 状分布，最高高程点为+238.30m，坡脚分布有 1 个平台，最底高程点为+214.84m，相对高差为 23.46m，边坡宽约 160m，边坡坡角 80~90°。采坑占地面积约为 7755.04m<sup>2</sup>。边坡岩性为石灰泥岩，风化程度一般，边坡基本稳定。

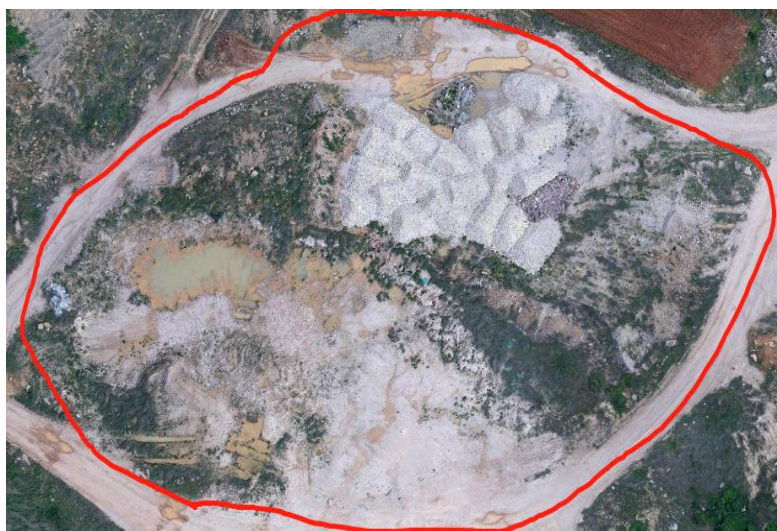
图 3-9 勘查区 2 平台 2 航拍图（镜像 20°）

平台 PT2：位于勘查区西北部，长 147m，平均宽度 75m，平台标高 229m 左右，没有植被覆盖。

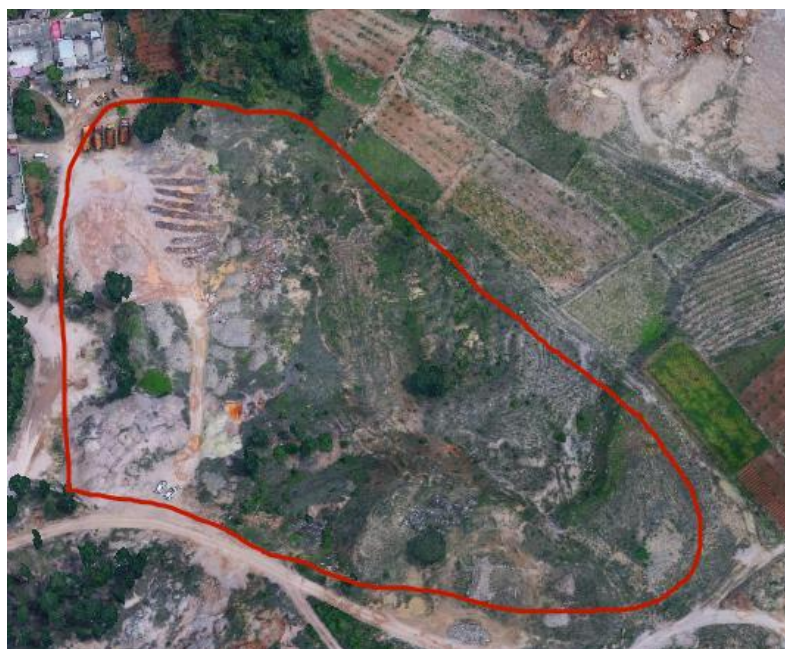
图 3-10 勘查区 2 平台 3 航拍图（镜像 139°）

平台 PT3：位于勘查区东北部，呈“u”型状，平台标高 220m-224m 左右，没有植被覆盖。堆放大量渣土。

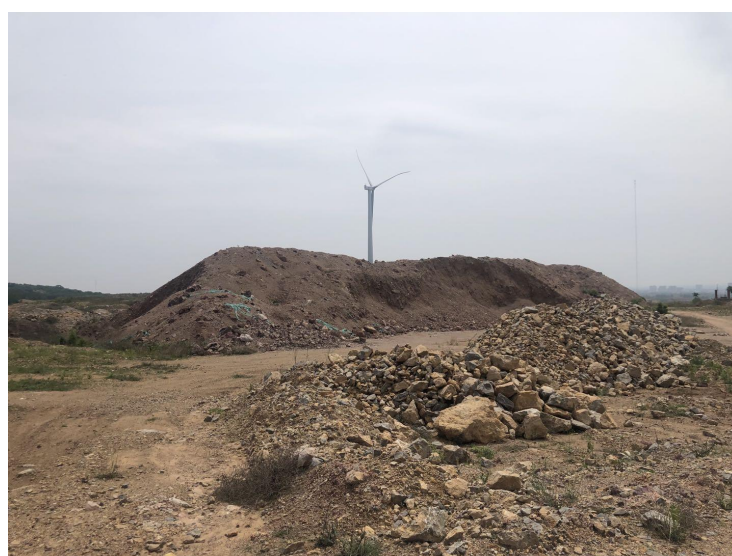
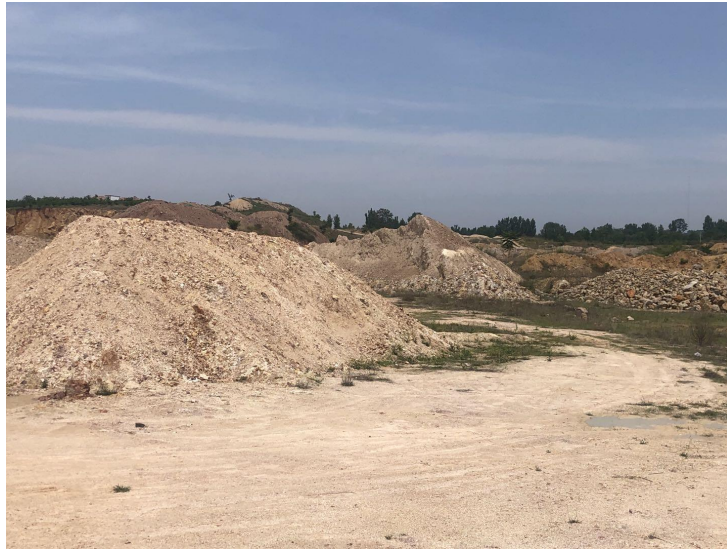
渣堆堆放于勘查区 2 各处，坡度约  $35^{\circ}$ ，为自然休止角，渣堆分选较差，含块状灰岩粒径约 50cm，含粘土岩粒径约 10-30cm，且夹杂少量粘土。渣堆占地面积 1.01 公顷（15.15 亩），渣堆体积约  $27580.30\text{m}^3$ 。

图 3-11 勘查区 2 渣堆照片（镜像 172°）

图 3-12 勘查区 2 渣堆照片（镜像 111°）

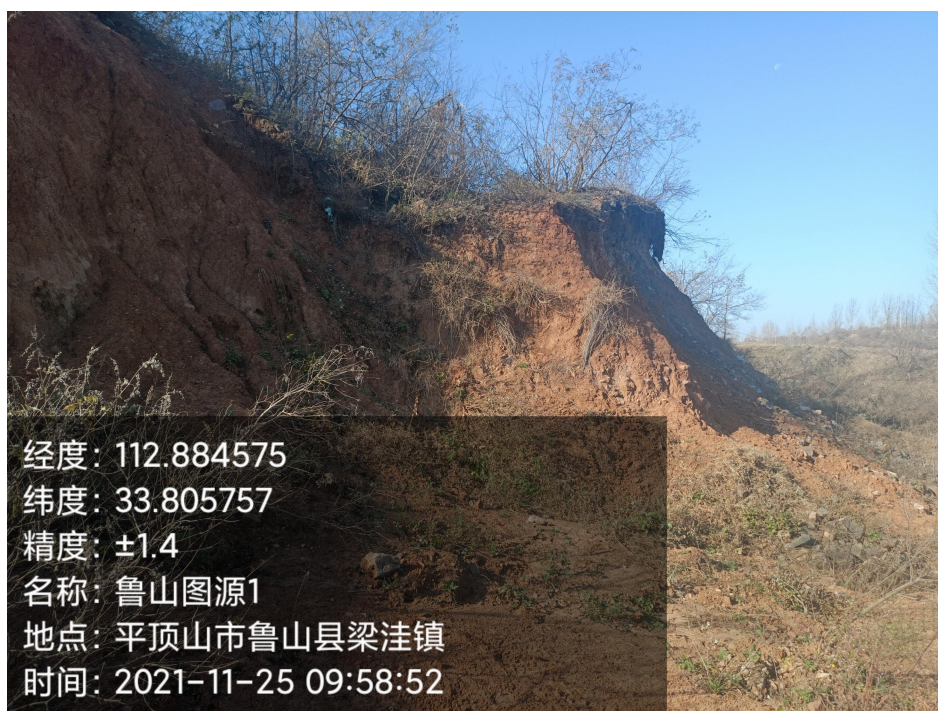
图 3-9 土源地 1 现场照片

根据现状调查，勘查区周边可利用土源共有 2 处，土源 1 主要分布在勘查区 1 南部 5km 内，土源中心纬度：33.805757，经度：112.884575，取土量约 6 万 m<sup>2</sup>。该处土壤类型为褐土，土壤为黄褐色，土壤质地为中壤土，土壤为块状、碎块状结构，通气性较好，表层有机质含量 6.09g/kg，全氮含量约 0.33g/kg，有效磷含量 3.73mg/kg，速效钾含量 206mg/kg，pH 值 7.95 左右，土壤肥力符合三级要求，有假菌丝新生体，属熟化程度较高的土壤，保水保肥性能好，适宜多种农作物生长。
